Sztáncsuj Sándor József – Hógyes Mihály Huba

RÉGÉSZETI KUTATÁSOK A FELDOBOLYI
REFORMÁTUS TEMPLOMBAN

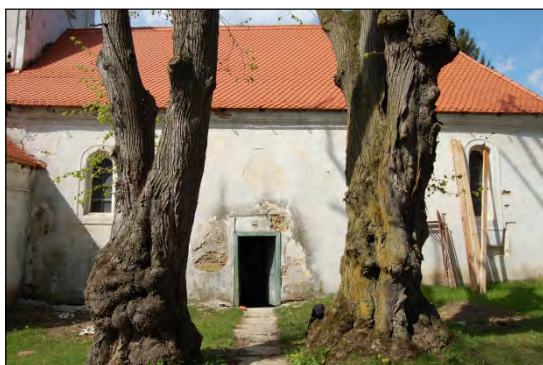
2

1. tábla 1. Feldoboly látképe északi irányból. 2. A templom déli homlokzata a felújítás előtt. 3. A templom és a cinteremfal déli irányból. 4. A templom belseje a keleti orgonakarzattal az ásatás, felújítás előtt. 5. Részlet a templom festett mennyezetéről. 6. Befalazott ablakkeret a déli falon

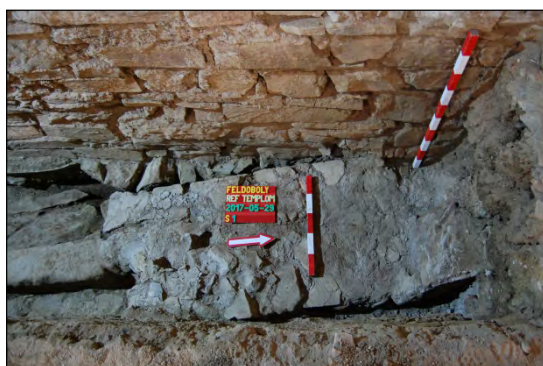
1

3. tábla 1. Az 1. szelvény részlete a középkori templom nyugati falának alapjával és a déli bejárat küszöbkövével.
 2. A 2. szelvény részlete a régi templom északnyugati sarkával. 3. Látkép a 3–5. szelvényekről, az egykori szentély és a templomváll alapjaival. 4. A 3. szelvényben feltárt 1. sír maradványai a mai templom alapozása alatt. 5. A 4–5. szelvény kibővítés után, az egykori szentély és hajó csatlakozásával. 6. Az egykori szentély maradványai a 7. szelvényben

In the 10 research trenches, opened inside and outside, on the southern side of the building, we managed to identify traces of an older church from the Medieval Era. This first church, probably built at the end of the 13th century or, most likely, at the beginning of the 14th century, was a small building, consisting of an apse with a semicircular plan with dimensions of 4×5 m, and a rectangular nave of 8,5×6,5 m, provided with an entrance on its western side. The building was later reinforced with buttresses at the northwestern and southwestern corners, as well as on the north side of the nave.

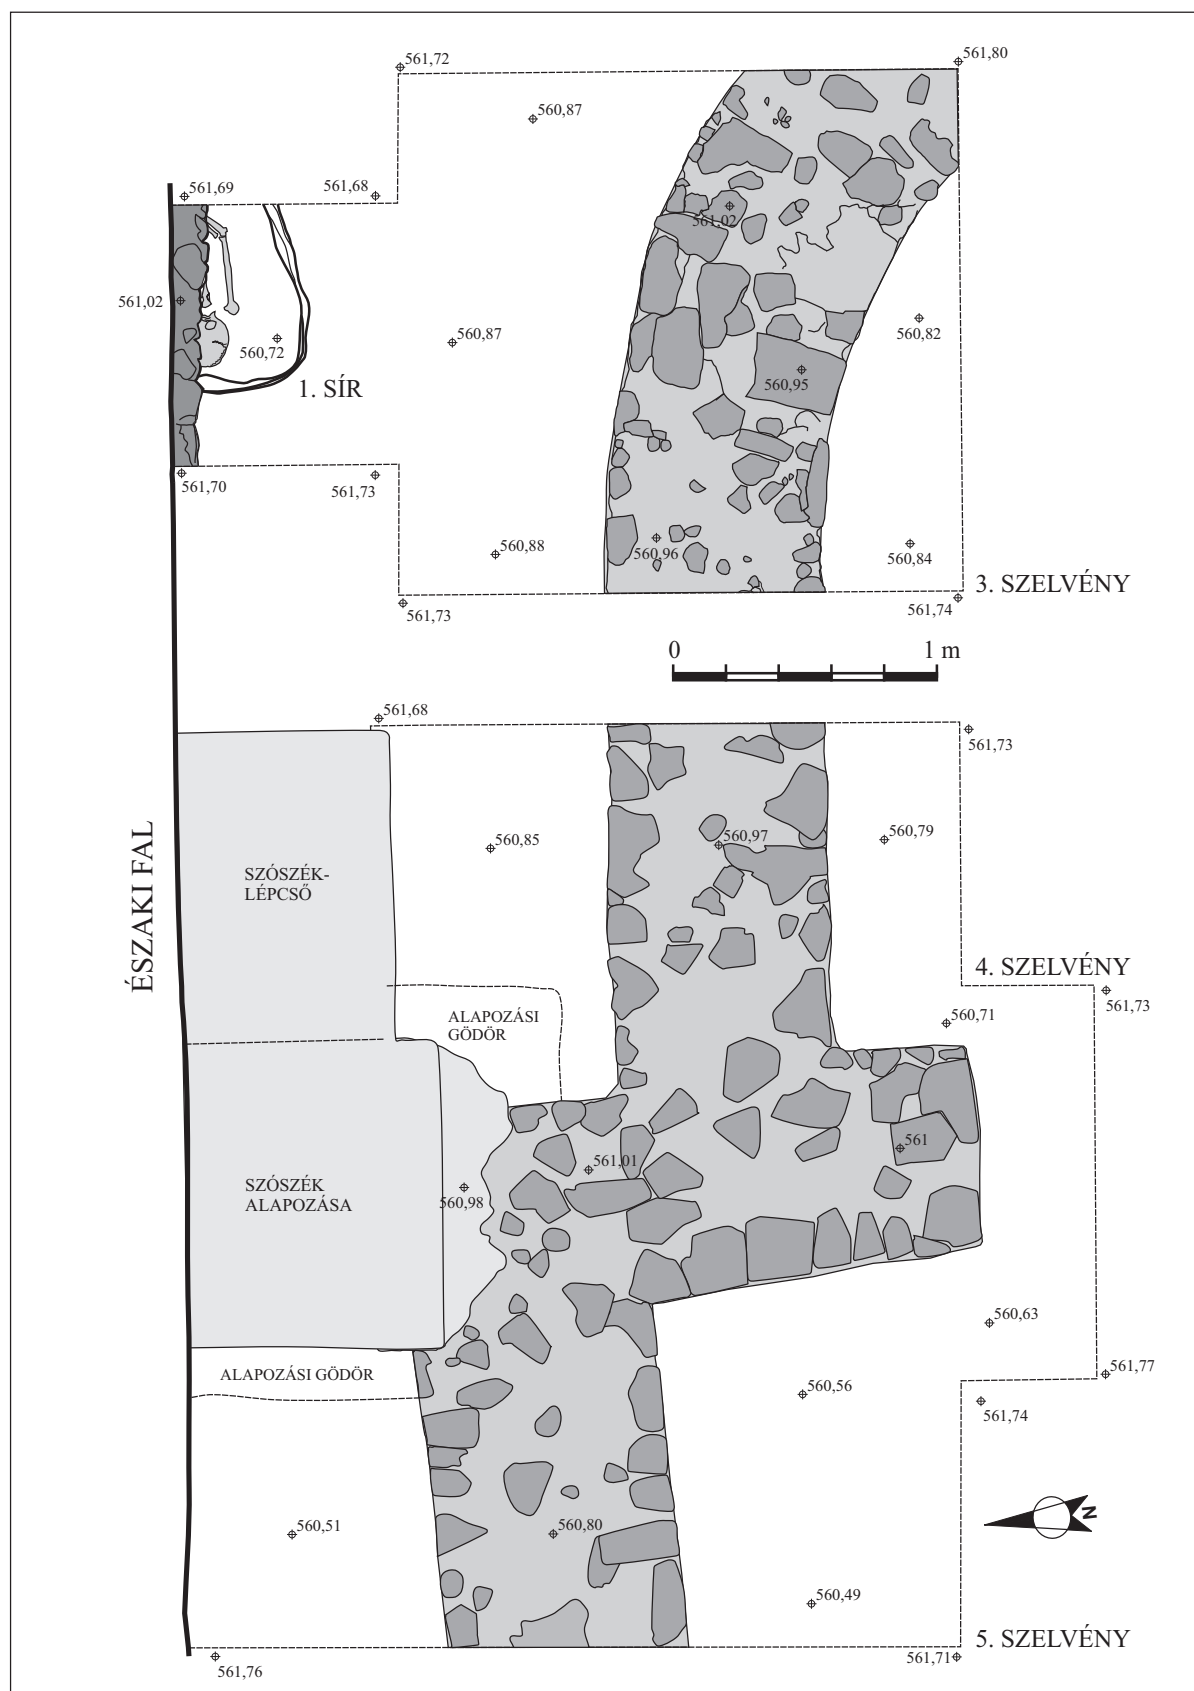
4. tábla A 3-5. szelvény összesítő alaprajza

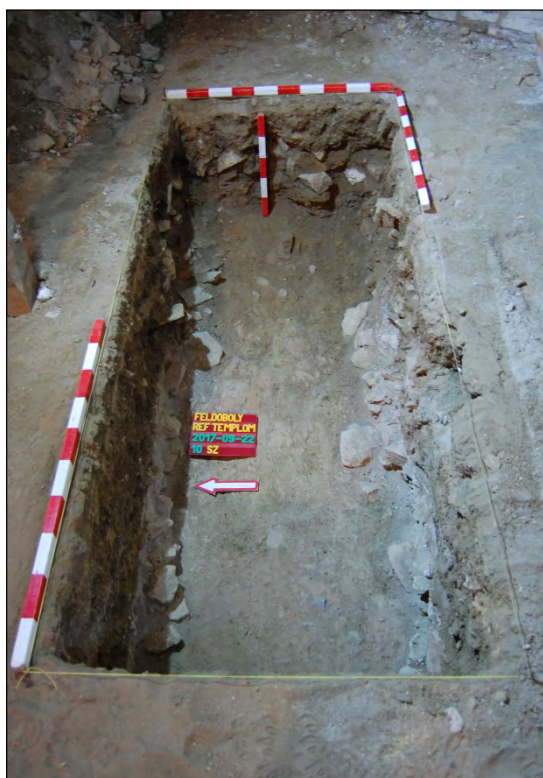
1

5. tábla 1. Az egykori szentély alapozásának maradványai a 10. szelvényben. 2. A középkori hajófal és támpillér a 8. szelvényben. 3. A déli bejárat előtt napvilágot látott portikusz alapjai. 4. A 9. szelvény a portikusz és a déli falak alapjaival. 5. Középkori sírok a 9. szelvényben. 6. A templom délkeleti oldala és a cinteremfal a tereprendezés, felújítás idején. 7. 18–19. századi javítások nyomai az északi falon
